In den vergangenen Jahren kommt es vermehrt, u.a. bedingt durch hochwertige Baukonstruktionen bei Nebengebäuden, zu einer Beeinträchtigung einzelner oder mehrerer Bauteile infolge Tauwasserbildung. Betroffen sind hierbei häufig Dachüberstände und Vordächer. Im vorliegenden Fall unterliegt die Garage eines Neubaus den Beanstandungen des Bauherrn.

## Dampfbremse ungewollt

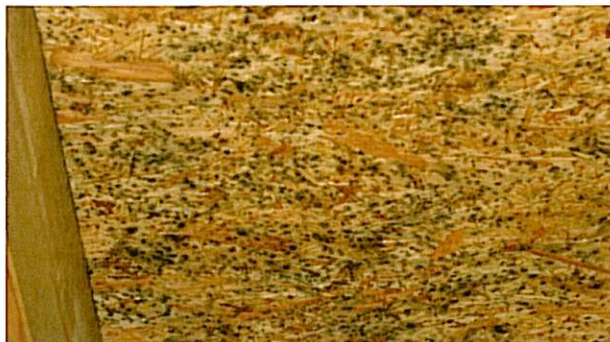
In der weiteren Folge stellte sich vorzugsweise auf den OSB-Platten ein umfangreicher Schimmelpilzbefall ein. Betroffen waren z.T. auch die direkt angrenzenden Bereiche der tragenden Holzkonstruktion. Der Befall war derart umfangreich, dass gesundheitliche Beeinträchtigungen zunächst nicht mehr auszuschließen waren.

Die Wasserdampf bremsende Wirkung der OSB-Platten in Verbindung mit den vergleichsweise dichten Bauwerksanschlüssen ließ einen ausreichenden Wasserabtransport nicht zu. Eine Luftzirkulation über Zu- und Abluftöffnungen war nicht vorgesehen. Bei einer Gesamtgrundfläche von ca. 60 qm einschl. Müll- und Fahrradabstellplatz und ca. 3,0 m Raumhöhe ergibt sich ein Gesamtluftvolumen von ca. 180 cbm ohne Verdrängungsvolumen (z.B. durch Fahrzeuge,

Von Schimmel befallener Dachstuhl

Unweigerlich wird bei Schnee und Regen über die in eine Doppelgarage eingestellten Fahrzeuge, Fahrräder und Mülltonnen in kurzer Zeit über ein Liter Wasser eingetragen. Bei den vorliegenden relativ dampfdichten Konstruktionen kam es zu einer intensiven Anreicherung der Holzfeuchte mit den dargelegten Funktionsmängeln und Folgeschäden durch Schimmelbefall.

Als Fazit ist festzustellen, dass unbeheizte und ungedämmte Gebäudeteile sowohl in Ihrem temporären Temperatur- wie auch temporären Feuchteverlauf sehr stark außenluftorientiert sein müssen, um ohne technische Zusatzmaßnahmen dauerhaft schadensfrei bleiben zu können. Eine ausreichende Zu- und Abluftfläche ist hierfür einzuplanen. Hilfreich sind hierbei Überlegungen, die eine Berücksichtigung von Winddruck und Windsog über entgegengesetzt ausgerichtete Flächen als auch über thermische konvektionsorientierte Öffnungen (Wand/Dach) vorsehen.
