In den vergangenen Jahren kommt es vermehrt, u.a. bedingt durch hochwertige Baukonstruktionen bei Nebengebäuden, zu einer Beeinträchtigung einzelner oder mehrerer Bauteile infolge Tauwasserbildung. Betroffen sind hierbei häufig Dachüberstände und Vordächer. Im vorliegenden Fall unterliegt die Garage eines Neubaus den Beanstandungen des Bauherrn.

## Dampfbremse ungewollt

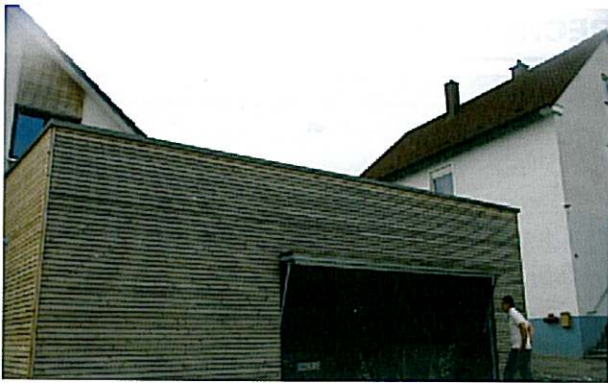
Die Garage wurde in einer üblichen Holzskelettkonstruktion als Anbau an ein neu errichtetes Einfamilienhaus errichtet. Die Außenwände und Dachkonstruktionen wurden mit oriented structural boards (OSB) als Trägerplatten begleitet. OSB-Platten haben üblicherweise einen sd-Wert von 3m bis 5m und wirken als Dampfbremse. Die betroffene Garage hatte ein „dicht schließendes“ elektrisches Garagentor und zwei dicht schließende Türen mit umlaufender Dichtung. Von Bauherrenseite wurde bemängelt, dass ab Oktober abtropfendes Wasser festzustellen war. In den weiteren Monaten kam es zu einer umfangreichen Wasseranreicherung in der gesamten Holzkonstruktion. Das elektrische

Garagentor ließ sich aufgrund der Gewichtszunahme motorisch nicht mehr öffnen und in der Frostzeit war das Tor infolge „festfrieren“ auch mechanisch nicht mehr öffnbar. Die Funktion/Nutzung der Garage war in den Wintermonaten unmöglich.

Als Fazit ist festzustellen, dass unbeheizte und ungedämmte Gebäudeteile sowohl in Ihrem temporären Temperatur- wie auch temporären Feuchteverlauf sehr stark außenluftorientiert sein müssen, um ohne technische Zusatzmaßnahmen dauerhaft schadensfrei bleiben zu können. Eine ausreichende Zu- und Abluftfläche ist hierfür einzuplanen. Hilfreich sind hierbei Überlegungen, die eine Berücksichtigung von Winddruck und Windsog über entgegengesetzt ausgerichtete Flächen als auch über thermische konvektionsorientierte Öffnungen (Wand/Dach) vorsehen.
